KUALITAS PERANCANGAN TAMAN BENTENG ROTERDAM MAKASSAR

Universitas Hasanuddin Makassar

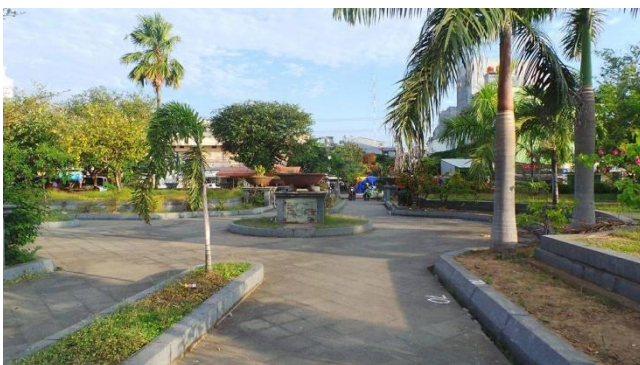
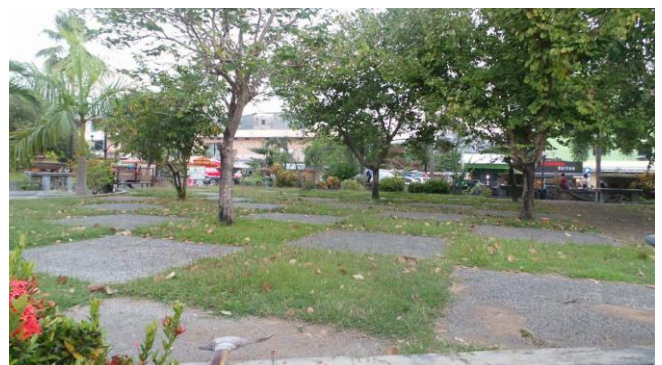
Fasilitas yang ada pada Taman Benteng Roterdam ialah bangku taman, lampu hias, tempat sampah, pedestrian, dan tempat parkir. Jenis tanaman yang ditanam di antaranya rumput, tanaman hias dan pohon.

Gambar 2: Fasilitas dan Jenis Tanaman di Taman Benteng Roterdam
Sumber: Data Survey, 2017

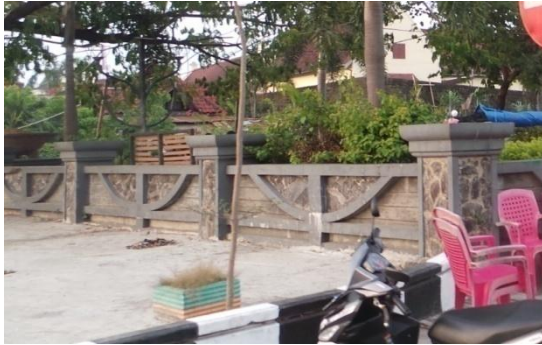
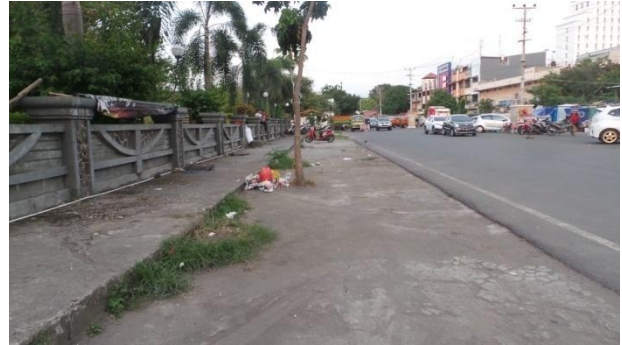
Pendapat pengunjung mengenai kemudahan memasuki Taman Benteng Rotterdam (95%) dan mudah dilihat (86%). Hal ini karena Taman Benteng Reterdam bisa diakses dari dua jalan yaitu jalan Ujung Pandang dan jalan WR. Supratman.

Gambar 3: Akses Masuk Taman Benteng Rotterdam
Sumber: Data Survey, 2017

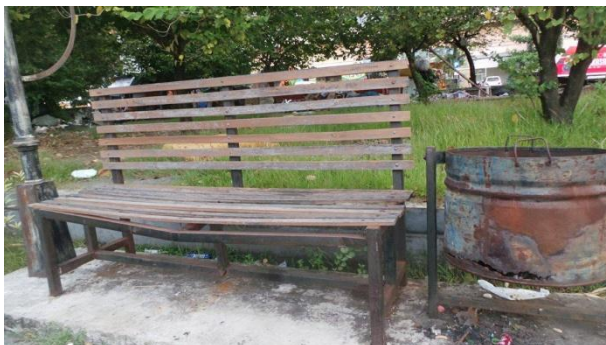
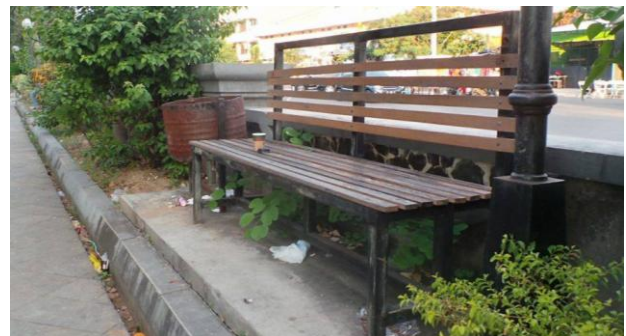
Pendapat pengunjung mengenai kepuasan terhadap fasilitas yang tersedia di taman Benteng Rotterdam mengatakan tidak puas (57%) dengan kondisi tidak terawat (52%), dimana pengunjung mengeluhkan tempat sampah yang rusak (71%) sehingga banyak sampah yang beserakan di kawasan taman. Hal ini perlu menjadi perhatian pengelola. Sebagaimana yang diungkapkan oleh Purwantiasning (2017) bahwa “ruang terbuka publik akan menjadi penting bagi seseorang, bila tempat tersebut memiliki beberapa fasilitas pendukung yang dapat mengakomodasi kebutuhan orang dalam beraktifitas”.

Gambar 4: Kondisi Bangku dan Tempat Sampah Taman Benteng Rotterdam
Sumber: Data Survey, 2017

Dari Tabel diatas terlihat bahwa ada 10 poin usulan rekomendasi terkait Perancangan Taman Benteng Rotterdam. Rekomendasi yang diusulkan yaitu perlu adanya mengecat atau menghiasi jalur jalan agar menarik perhatian (R1), perlu menyediakan jalur khusus terutama untuk pengguna disabilitas atau difabel (R2), menambah tamanan hias yang cocok dengan iklim (R3), material pada taman dicat dengan warna cerah untuk menghidupkan suasana (R4), penempatan papan informasi tentang keberadaan taman(R5), memberikan tema yang sesuai dengan karakter taman (R6), perlu menambahkan fasilitas untuk menunjang kegiatan di taman (R7), penanaman pohon peneduh pada

taman (R8), perbaikan *hard* material dan *soft* material, dengan pertimbangan mudah dirawat (R9), serta perlu adanya pemeliharaan oleh pengelola (R10).

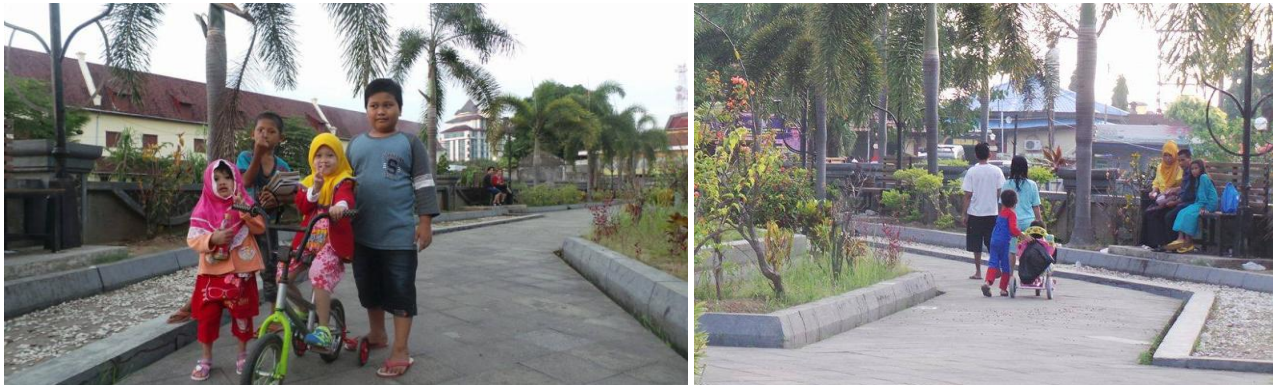
Pendapat pengunjung mengenai keamanan di taman mengatakan aman sebanyak (86%) dan bebas dari kebisingan (67%). Akan tetapi, sekitar (76%) merasa tidak nyaman karena aktifitas dan

kegiatan yang dilakukan di taman sangat terbatas. Sekitar (71%) mengatakan taman perlu ditata dan dirawat.

Gambar 5: Aktivitas di Taman Benteng Rotterdam
Sumber: Data Survey, 2017
