## **Analisis Kestabilan Lereng Berdasarkan Data Sifat Fisik dan Mekanik pada Lereng Batuan di Jembatan Merah Punggawa D'Emba Kabupaten Gowa**

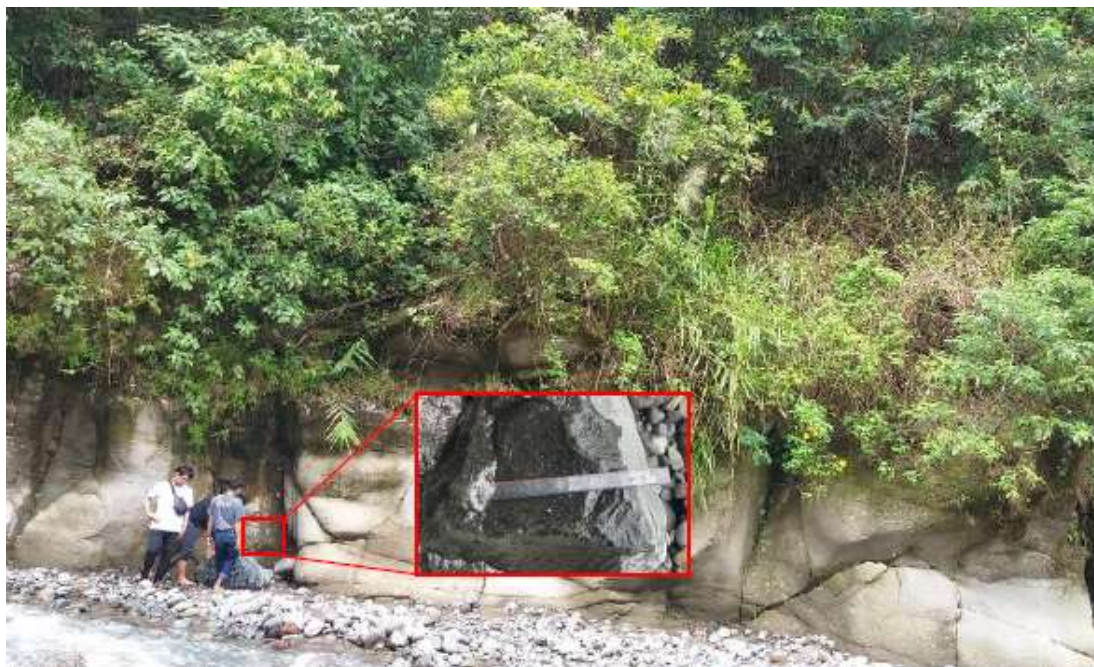
**Gambar 2.** Singkapan batuan.

pengamatan lapangan dan deskripsi megaskopi, batuan penyusun lereng merupakan batuan andesit (gambar 2). Hal tersebut sejalan dengan hasil pengamatan petrografi, XRF dan XRD yang dilakukan oleh Arsdin, D.D.A, dkk. (2022) [2] menyebutkan bahwa batuan pada lereng di Jembatan Merah Punggawa D'Emba yaitu batuan andesit.

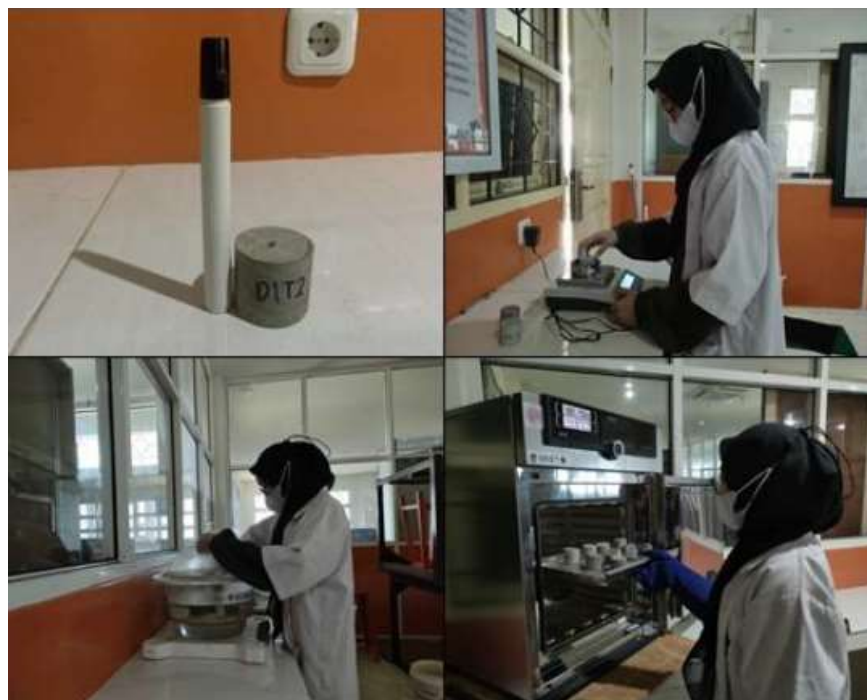
**Gambar 3.** Pengujian sifat fisik batuan.

Pengujian sifat fisik dilakukan untuk menentukan sifat fisik pada sampel (gambar 3). Data yang digunakan pada pengujian sifat fisik berupa data yang diambil pada lereng bagian atas, tengah, dan bawah. Hasil pengujian sifat fisik dapat dilihat pada tabel 1.

Berdasarkan hasil analisis sampel di laboratorium menunjukkan karakteristik sifat fisik dengan nilai rata-rata densitas  $21,35 \text{ kN/m}^3$ , void ratio rata-rata sebesar 0,20, derajat kejenuhan rata-rata sebesar 8,46% dan porositas rata-rata 16,89%.

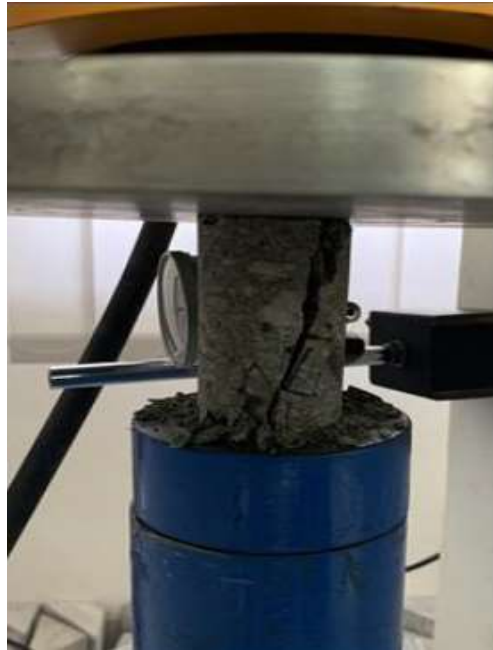
**Gambar 4.** Pengujian kuat geser (sifat mekanik batuan).

Dalam penelitian ini, pengujian sifat mekanik sampel batuan dilakukan dengan uji kuat gesek (gambar 4). Kuat geser batuan merupakan kekuatan gesek batuan untuk menahan gaya yang bekerja pada batuan tersebut. Untuk mengetahui kuat geser batuan pada tegangan normal tertentu diperlukan uji kuat geser yang menggunakan sampel batuan minimal 3 sampel batuan [10]. Hasil pengujian dapat dilihat pada tabel 2 berikut.

Dari hasil pengujian kuat gesek sampel batuan di laboratorium menunjukkan nilai kohesi rata-rata 105,73 kPa, sudut gesek rata-rata  $35,70^{\circ}$  dan nilai tegangan normal rata-rata 0,03 MPa.
