KINERJA TERMAL SERAMBI PADA ARSITEKTUR VERNAKULAR KASUS STUDI: MUSEUM NILA DI PROVINSI RIAU

Abstrak Bangunan museum Sang Nila Utama merupakan bentuk arsitektur vernakular bangunan tradisional yang mengalami perubahan dari bentuk arsitektur melayu Riau. Perubahan bentuk tersebut akan berpengaruh terhadap kinerja termal yang terjadi dan berimplikasi pada kenyamanan termal. Kenyamanan tersebut dipengaruhi oleh a) Suhu (°C), b) Kelembapan relatif (%), c) Kecepatan angin (m¹/det) d) MRT (*Mean Radiant Temperature*). Penelitian ini bertujuan mengetahui kinerja termal di serambi bangunan dalam aspek faktor klimatis ruang pada suhu dan kelembapan. Metode yang digunakan pada penelitian ini adalah kuantitatif deskriptif korelasi, variabel pengukuran terhadap suhu dan kelembapan pada serambi museum dan interior museum. Dari hasil penelitian pada variabel suhu dalam 2(dua) hari menunjukkan penurunan kinerja termal rata-rata iklim mikro terhadap serambi 0,2 % yang ditunjukkan dari nilai +(positif) dan dari serambi terhadap interior terjadi kenaikan 1 %, yang ditunjukkan dari nilai -(negatif). Dari nilai rata-rata variabel suhu tersebut menyebabkan museum di luar dari keadaan nyaman sesuai SNI

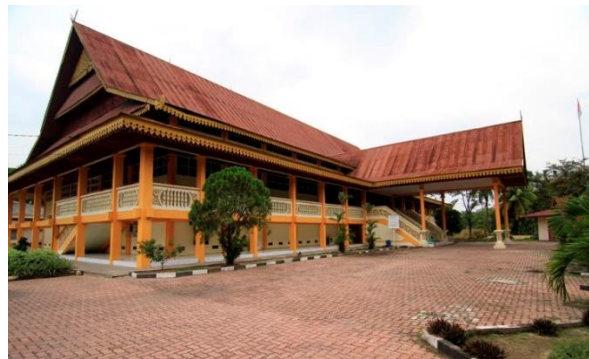
Gambar 2. Tampak Depan Museum
Sumber : Ryanda Putra, 2022

Bangunan Museum Sang Nila Utama terlihat seperti rumah panggung bila dilihat dari luar. Dari dalam bangunan ini sebenarnya tidak berbentuk rumah panggung. Hanya setengah saja pada bagian serambi/selasar.

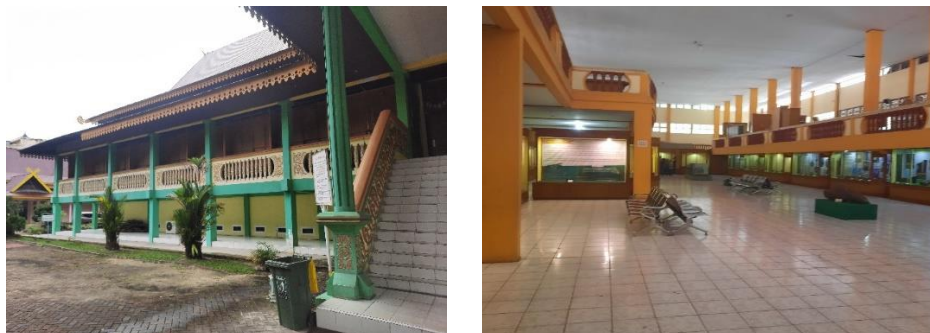
Gambar 3. Selasar Museum dan interior
Sumber : Dokumen Penulis

Luas lantai dasar 1.687 m² dengan luas efektif 1.200 m², dengan luas lantai 2 (mezanin) 778 m². Serambi/selasar berukuran lebar 3 m dengan panjang 74 m termasuk tangga. Kondisi bukaan pada selubung bangunan yang memiliki bukaan berupa jendela kaca rangka kayu. Interior museum terdapat lemari pajang yang berisi benda-benda museum dan menjadi pembatas benda-benda yang dipajang. Keberadaanya banyak menutupi ventilasi/jendela. Penggunaan berupa pembatas pada unsur elemen interior memberikan sumbangan terhadap tingkat kenyamanan termal (Pratama dan Budiono, 2021).
