## IDENTIFIKASI PERMUKIMAN KUMUH DI KAWASAN PULAU BROMO, KOTA BANJARMASIN

Andi Achmad Priyadharma<sup>1</sup>, Dyan Zafira<sup>2</sup>

<sup>1,2</sup> Perencanaan Wilayah dan Kota, Fakultas Teknik, Universitas Muhammadiyah Banjarmasin

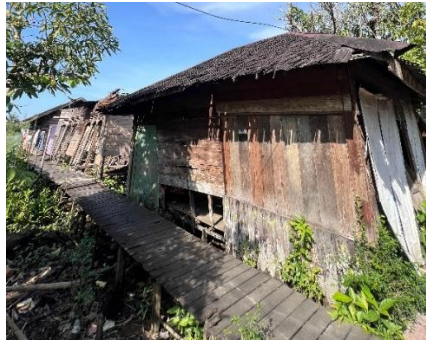
**Gambar 3.** Kondisi Bangunan  
Sumber : Dokumentasi Lapangan, 2025

- (1) Kondisi Bangunan Gedung: Bangunan di kawasan Pulau Bromo, khususnya pada RT 05 menunjukkan tingkat kepadatan yang tinggi dengan susunan rumah yang tidak teratur. Beberapa rumah tergolong Rumah Tidak Layak Huni (RTLH) karena tidak memenuhi persyaratan teknis bangunan seperti kualitas material dan jarak antarbangunan yang sangat sempit. Kondisi ini menggambarkan rendahnya kualitas fisik bangunan serta keterbatasan lahan yang menyebabkan pola permukiman padat dan tidak tertata.

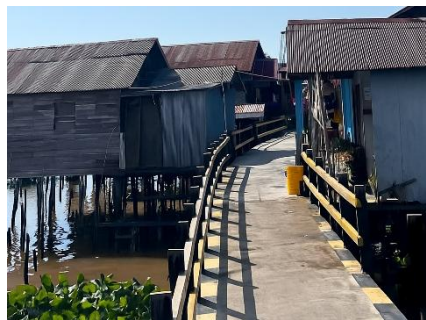
**Gambar 4.** Kondisi Jalan Lingkungan  
Sumber : Dokumentasi Lapangan, 2025

- (2) Kondisi Jalan Lingkungan: Jaringan jalan lingkungan di Pulau Bromo memiliki lebar rata-rata sekitar 1,5 meter, sebagian telah menggunakan perkerasan cor beton. Namun, kondisi jalan ini belum termasuk dalam aspek dominan penyebab kekumuhan karena masih dapat difungsikan sebagai akses utama bagi warga setempat.

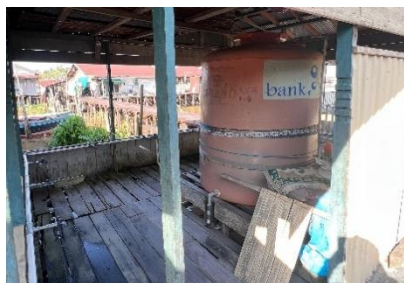
**Gambar 5.** Kondisi Penyediaan Air Minum  
Sumber : Dokumentasi Lapangan, 2025

- (3) Kondisi Penyediaan Air Minum: Akses terhadap air minum di wilayah Pulau Bromo tergolong cukup baik. Masyarakat telah memperoleh pasokan air bersih dari dua sumber utama, yaitu Perusahaan Daerah Air Minum (PDAM) Pulau Bromo dan Aliran Sungai Mantuil yang dimanfaatkan untuk kebutuhan rumah tangga.

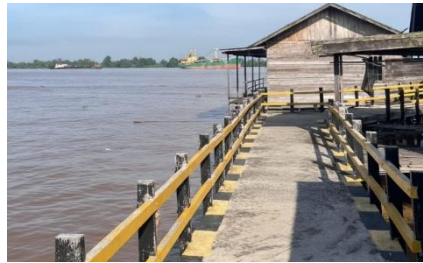
**Gambar 6.** Kondisi Drainase Lingkungan  
Sumber : Dokumentasi Lapangan, 2025

- (4) Kondisi Drainase Lingkungan: Kondisi drainase lingkungan di Pulau Bromo relatif baik karena tidak ditemukan adanya genangan air pada area permukiman. Hal ini disebabkan oleh lokasi permukiman yang berada atas badan air, sehingga air limpasan langsung mengalir ke sungai tanpa memerlukan sistem drainase tambahan. Namun, perlu diperhatikan bahwa sebagian lantai rumah warga masih berada di bawah elevasi jalan sehingga berpotensi mengalami kelembapan atau rembesan air saat pasang sungai.

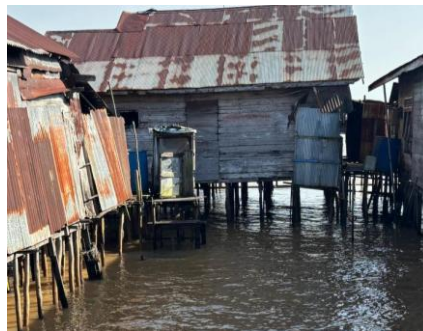
**Gambar 7.** Kondisi Pengelolaan Air Limbah  
Sumber : Dokumentasi Lapangan, 2025

- (5) Kondisi Pengelolaan Air Limbah: Aspek ini menjadi penyebab utama kekumuhan di seluruh RT. Hampir seluruh rumah tidak memiliki sistem septik tank, dan pembuangan air limbah domestik dilakukan langsung ke badan sungai melalui jamban gantung. Kondisi tersebut menunjukkan bahwa sanitasi di kawasan Pulau Bromo belum memenuhi standar teknis kesehatan lingkungan dan berpotensi mencemari ekosistem perairan.

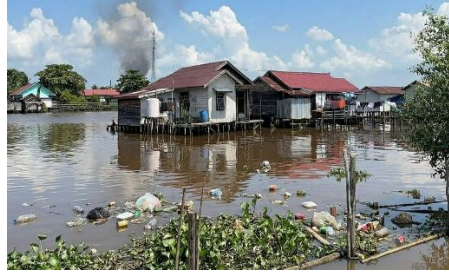
**Gambar 8.** Kondisi Persampahan  
Sumber : Dokumentasi Lapangan, 2025

- (6) Kondisi Pengelolaan Persampahan: Sistem pengelolaan persampahan di kawasan penelitian belum berjalan dengan baik. Masyarakat masih membuang sampah langsung ke sungai karena tidak tersedianya sarana dan prasarana pengumpulan maupun pengangkutan sampah. Kondisi ini menyebabkan penurunan kualitas lingkungan dan berpotensi menimbulkan pencemaran serta penyumbatan aliran air.

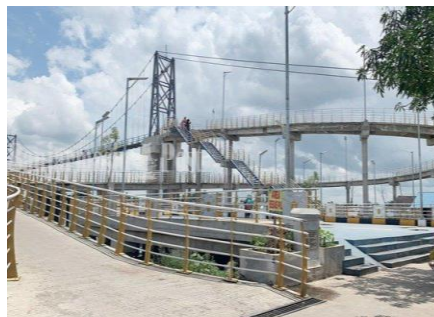
**Gambar 9.** Jembatan Pulau Bromo  
Sumber : Banjarmasin Post Online, 2021

- (7) Kondisi Proteksi Kebakaran: Sarana proteksi kebakaran di Pulau Bromo belum tersedia secara memadai dan masih dalam tahap usulan oleh Pemerintah Kota Banjarmasin. Keterbatasan akses menuju kawasan, yang hanya dapat dilalui melalui jembatan dengan lebar sekitar 2,15 meter dan panjang bentang utama 100 meter, menjadi kendala utama bagi mobil pemadam kebakaran untuk menjangkau lokasi jika terjadi kebakaran. Kondisi ini menempatkan Pulau Bromo sebagai kawasan dengan tingkat kerentanan kebakaran yang tinggi.
