Keandalan bangunan terhadap aspek keselamatan aktivitas pengguna gedung Rumah Sakit Umum Stella Maris Makassar

Abstrak: Keselamatan dan keandalan struktur bangunan rumah sakit sangat penting, khususnya di fasilitas kesehatan seperti Rumah Sakit Umum Stella Maris Makassar. Bangunan harus mampu menahan beban dan bencana alam, serta memberikan kenyamanan dan keselamatan bagi penggunanya. Penelitian ini mengevaluasi keandalan struktur melalui metode dengan pengujian teknis seperti *hammer test* dan *rebar scan*, serta survei persepsi pengguna mengenai kenyamanan, aksesibilitas, dan keselamatan dari bahaya kebakaran. Penelitian ini bertujuan untuk mengevaluasi keandalan struktural dan keselamatan pengguna bangunan Rumah Sakit Umum Stella Maris serta untuk memberikan rekomendasi desain struktural, perbaikan sistem pencegahan kebakaran, dan pemantauan rutin guna meningkatkan keselamatan dan kenyamanan pengguna rumah sakit. Hasil pengujian *hammer test* menunjukkan mutu beton rata-rata sebesar 363,60 kg/cm², yang masih memenuhi standar desain yang berlaku di Indonesia. Pengujian *rebar scan* menunjukkan kesesuaian jumlah tulangan dan ketebalan selimut beton dengan dokumen *as-built drawin

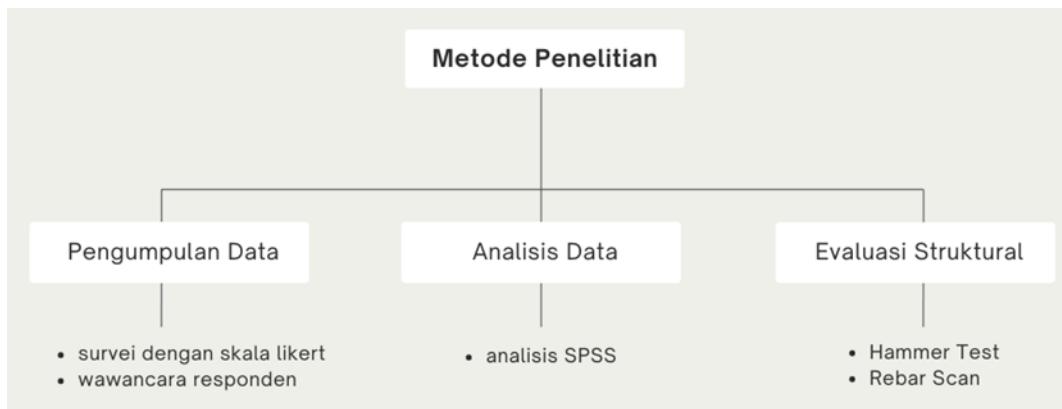
Gambar 1. Prosedur kerja

Prosedur penelitian dapat diamati pada Gambar 1.

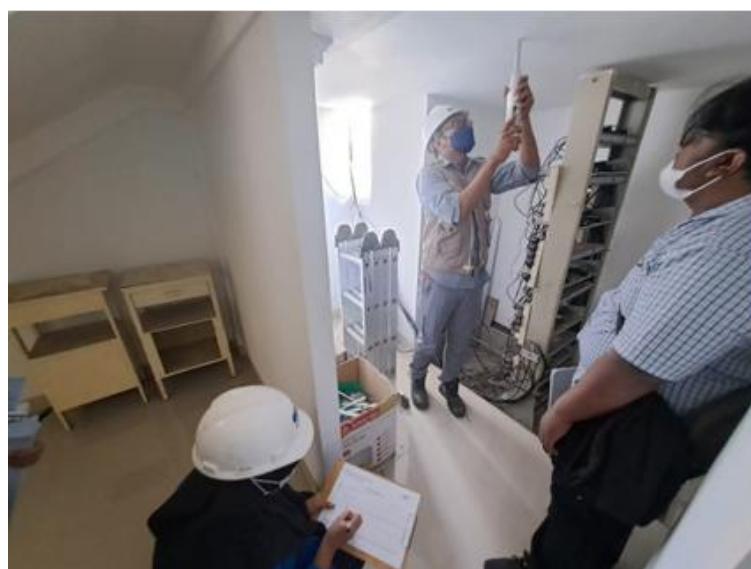
Gambar 2. Pengukuran dengan *hammer test*

Pemeriksaan *hammer test* pada bangunan gedung Rumah Sakit Umum Stella Maris di Makassar dilakukan untuk mengevaluasi mutu beton pada elemen struktur yang meliputi kolom, balok, dan plat. *Hammer test* adalah metode non-destructif yang umum digunakan dalam pengujian kekuatan beton untuk mengetahui kekuatan tekan tanpa merusak material struktural yang ada. Uji palu benturan memungkinkan pendekripsi retakan serta pengukuran kedalamannya pada pelat beton bertulang secara efektif dan tanpa merusak struktur (Yazid, 2024). Tes ini dilakukan dengan menembakkan *plunger* ke permukaan beton, di mana pantulan dari *plunger* digunakan untuk memperkirakan kekuatan tekan material.

Hasil pengujian *hammer test* untuk gedung ini menunjukkan nilai kuat tekan beton dengan kisaran rata-rata sebesar 363,60 kg/cm². Nilai ini merupakan hasil evaluasi dari 15 titik pengujian dengan kuat tekan yang bervariasi, mulai dari nilai terendah 267,98 kg/cm² hingga tertinggi 784,35 kg/cm². Rata-rata kuat tekan beton, yaitu 439,79 kg/cm², dihasilkan setelah menggabungkan semua data pengujian dan dihitung melalui proses statistik. Standar deviasi sebesar 161,97 kg/cm² menunjukkan sebaran atau variasi dari nilai kuat tekan beton di beberapa titik pengujian, yang berarti ada variasi signifikan dalam kualitas material beton di berbagai area gedung. Koefisien k, yaitu 0,47, adalah nilai yang digunakan untuk menghitung karakteristik kuat tekan beton yang lebih realistis dengan tingkat kepercayaan 95%. Akhirnya, nilai karakteristik kuat tekan beton diperoleh sebesar 363,60 kg/cm², yang mencerminkan kapasitas struktur dalam menghadapi beban berdasarkan pengujian dan penghitungan statistik.

Nilai ini penting dalam evaluasi struktur, karena standar desain yang biasanya digunakan di Indonesia adalah $f'_c = 25 \text{ MPa}$ (250 kg/cm^2) atau lebih tinggi, tergantung pada desain struktur dan fungsi bangunan. Dengan hasil kuat tekan ini, dapat dikatakan bahwa mutu beton pada Gedung Santo Yoseph berada pada kisaran yang layak dan aman untuk mendukung beban struktur, meskipun beberapa titik mungkin memerlukan evaluasi lebih lanjut atau perbaikan jika ditemukan penurunan kualitas material yang signifikan. Pemeliharaan atau penguatan elemen-elemen struktur yang lemah perlu dilakukan untuk memastikan keamanan jangka panjang.

Hasil pengujian *hammer test* memberikan informasi penting terkait mutu beton yang digunakan dalam struktur eksisting bangunan Rumah Sakit Umum Stella Maris di Makassar. Nilai kuat tekan beton yang diperoleh dari pengujian ini menggambarkan apakah kualitas beton masih memenuhi standar desain yang ditentukan. Jika mutu beton masih sesuai dengan standar, struktur dianggap mampu menahan beban yang direncanakan, termasuk dalam situasi bencana seperti gempa. Namun, jika hasil menunjukkan penurunan kualitas beton di bawah standar, langkah-langkah perbaikan struktural perlu segera diambil.

Dalam hal ini, metode *retrofitting* atau penguatan elemen struktural melalui teknik injeksi beton dapat diterapkan untuk memastikan bahwa struktur tetap aman digunakan dan risiko kegagalan dapat dini. Untuk membuat bangunan lebih tahan gempa, pendekatan *Explainable Machine Learning* (XML) bisa membantu menentukan strategi perbaikan terbaik, salah satunya dengan penggunaan sistem peredam gesekan rotasional pegas (SRFD) (Gharagoz, 2025).

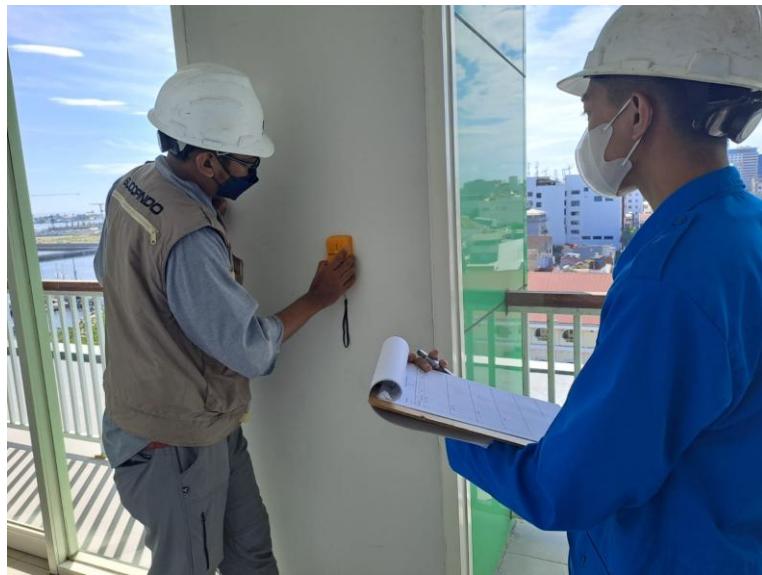
Gambar 3. Pengukuran dengan *rebar scan*

Pengujian *rebar scan* bertujuan untuk mendeteksi tulangan dalam elemen beton, dan juga ketebalan dari selimut beton (*concrete cover*). Hal ini menunjang pada struktur kekuatan hasil mutu beton dan pemeriksaan kesesuaian dengan dokumen *as buil drawing*. Pengujian *rebar scan* dilakukan oleh penyedia jasa laboratorium di PT. Sucofindo. Adapun hasil pengujian Rebar scan menunjukkan variasi pada ukuran dan jarak tulangan, serta ketebalan *cover*, menunjukkan desain yang dirancang dengan mempertimbangkan beban struktural yang bervariasi di tiap elemen. Selain itu, hasil ini menekankan pentingnya pemeliharaan secara berkala untuk memastikan bahwa perlindungan terhadap korosi tetap optimal, terutama pada elemen-elemen yang lebih rentan seperti plat. Informasi ini memberikan dasar yang kuat untuk keputusan lebih lanjut dalam mengevaluasi atau memperbaiki struktur bangunan, serta memastikan bahwa kekuatan dan keandalan struktur tetap terjaga.

Analisis terhadap hasil *rebar scan* menunjukkan bahwa struktur gedung menggunakan material dan penempatan tulangan yang dirancang untuk memberikan stabilitas dan kekuatan yang tinggi. Penggunaan tulangan D22 yang merata pada elemen-elemen kritis seperti kolom dan balok memberikan indikasi bahwa bangunan dirancang dengan mempertimbangkan beban tinggi dan memastikan ketahanan jangka panjang. Jarak antar sengkang yang bervariasi dan ketebalan selimut beton yang disesuaikan dengan kebutuhan setiap elemen menunjukkan perhatian terhadap detail yang penting untuk perlindungan korosi serta stabilitas struktural secara keseluruhan. Hal ini penting untuk menjamin bahwa struktur bangunan tetap aman dan berfungsi dengan baik, bahkan setelah bertahun-tahun penggunaan. *Rebar scan* merupakan salah satu teknik *non-destructive test* yang digunakan untuk mengetahui jumlah, diameter, dan distribusi tulangan baja (rebar) yang tersembunyi di dalam elemen beton tanpa merusak struktur (Purnomo, 2021).
