ARAHAN PENANGANAN KAWASAN PERMUKIMAN KUMUH DI DESA WANI 1 KECAMATAN TANANTOVEA KABUPATEN DONGGALA

Kata Kunci: Permukiman kumuh, kondisi fisik, Penanganan Kawasan Permukiman kumuh

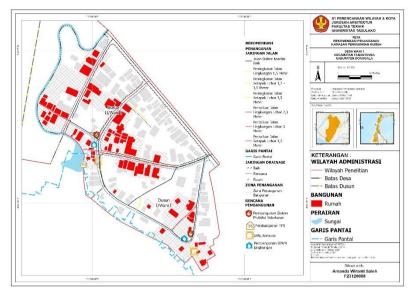
Gambar. 5 Peta Arahan Penanganan Kawasan Permukiman Kumuh Desa Wani 1 Sumber: Hasil olahan peneliti, 2025

Dari arahan-arahan penanganan diatas dilakukan dengan pendekatan alternatif yaitu berdasarkan pada permasalahan yang teridentifikasi dari hasil kondisi eksisting permukiman kumuh dilokasi penelitian yang berfungsi sebagai rekomendasi atau arahan untuk dilaksanakan guna mengurangi tingkat kekumuhan pada setiap lokasi kawasan permukiman kumuh di Desa Wani 1. Setiap rekomendasi disusun dengan merujuk pada isu-isu yang muncul dalam tujuh variabel kekumuhan, yaitu kondisi bangunan gedung, jalan lingkungan, drainase, pengelolaan air limbah, penyediaan air minum, pengelolaan persampahan, serta proteksi kebakaran, yang kemudian dikaitkan dengan kebijakan dan pedoman teknis yang relevan untuk masing-masing aspek dan diharapkan dapat membuat perubahan dari sisi fisik lingkungan permukiman sehingga penanganan lebih berkelanjutan dan tertata. Berikut dibawah ini adalah gambaran peta arahan penanganan kawasan permukiman kumuh
