IDENTIFIKASI KARAKTERISTIK PERMUKIMAN KUMUH DISEKITAR TAMAN MACCINI SOMBALA KOTA MAKASSAR

Irma Rahayu¹, Wahyuni Jaharuddin²

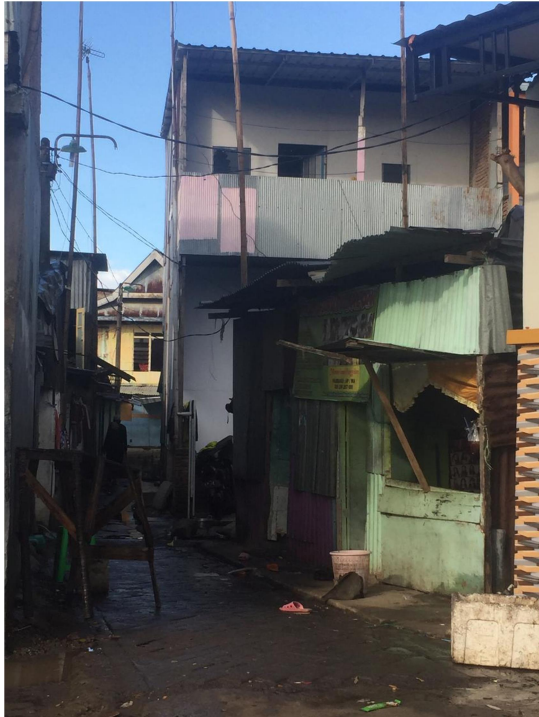
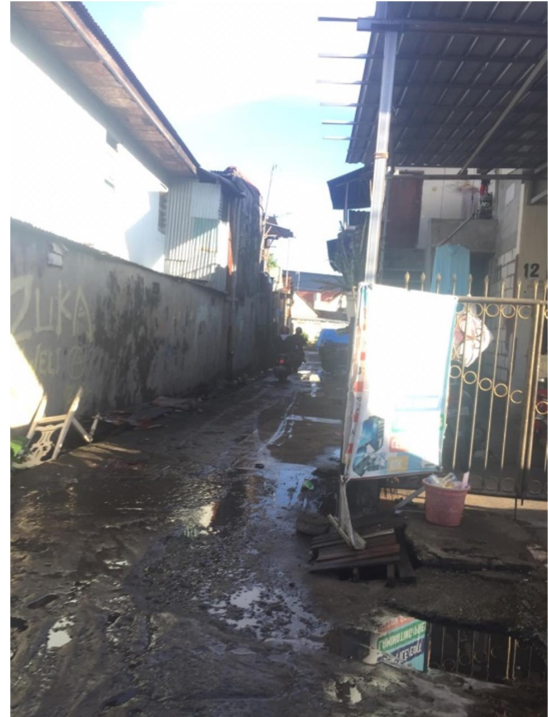
Berdasarkan hasil analisis kualitas jalan di Jl. Maccini Kelurahan Maccini Sombala, terdapat beberapa lorong kecil yang sangat padat dikelilingi oleh bangunan. Pengaturan bangunan yang tidak teratur membuat jalan ikut epektif untuk dilalui oleh pengguna jalan.

*Gambar. 2 Kondisi jalan lingkungan
Sumber : Hasil survey lapangan, Juni 2020*

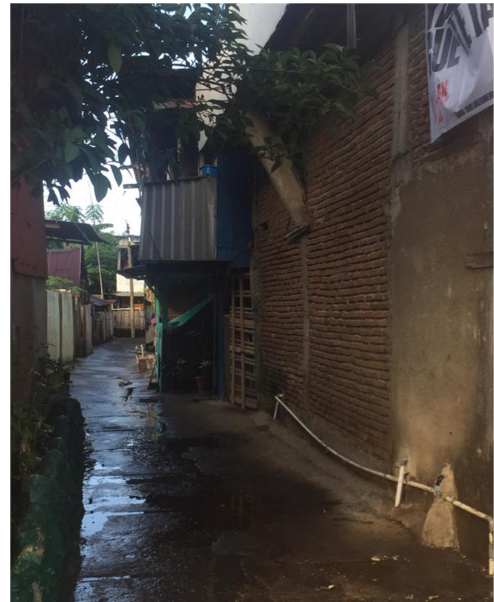
Permukiman kumuh disekitar Taman Maccini Sombala keseluruhan merupakan jalan setapak dan jalan lingkungan permukiman kurang memiliki prasarana drainase lingkungan. Air hujan dan air limbah langsung meresap ke tanah dan dialirkan ke saluran yang kecil tertutupi oleh plat jalan rumah warga, sehingga sering menimbulkan genangan seperti yang terlihat pada gambar 2 disamping.

*Gambar. 3 Kondisi drainase lingkungan
Sumber : Hasil survey lapangan, Juni 2020*

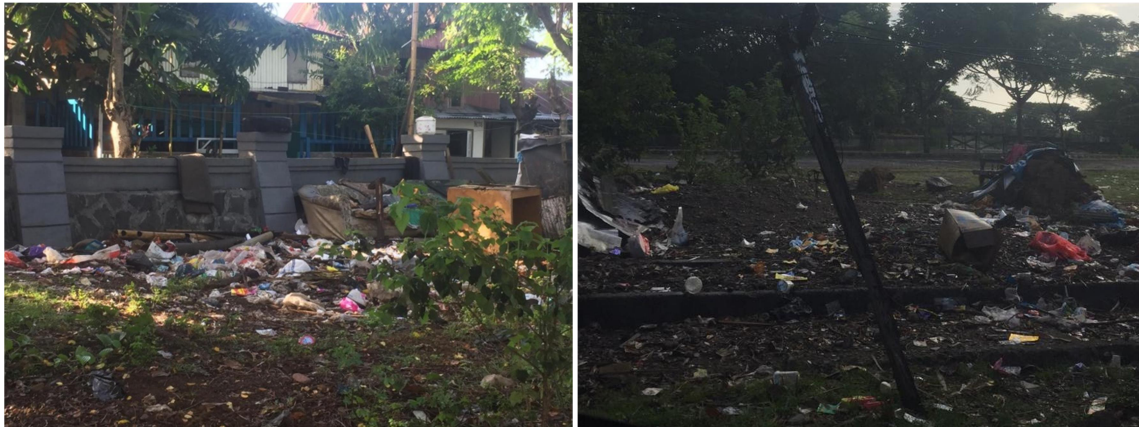
Tidak tersedianya bak sampah maupun TPS atau TPST. Tidak ada pemeliharaan khusus terhadap sarana dan prasarana persampahan yang ada disekitar Taman Maccini Sombala. Berdasarkan hasil observasi bahwa penyediaan sarana dan prasarana persampahan di permukiman kumuh Kelurahan Maccini Sombala diketahui belum memiliki sarana dan prasarana persampahan yang baik sesuai. Seperti yang terlihat pada gambar 4 dibawah ini.

*Gambar. 4 Kondisi pengolahan sampah
Sumber : Hasil survey lapangan, Juni 2020*
